ÇORUH NEHRİ HAVZASI REHABİLİTASYON PROJESİ (ÇNHHP)

PROJE İLLERİNE SEYAHAT RAPORU

(16 – 28 Temmuz 2018)

S-1B PROJE YÖNETİM BİRİMİNE DESTEK DANIŞMANLIĞI

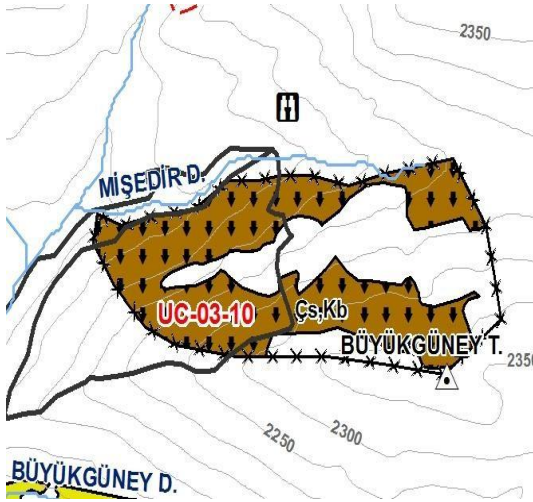
- Heybetepe Köyü, UC-03-10 nolu alan (47,71 ha):

MC-03-10 nolu proje alanında, Toprak muhafaza tesis faaliyeti kapsamında 2014 yılında toprak işleme (makinelili), dikenli tel çit ihatası ve fidan (*Sarıçam, Huş, Akçaağaç*) dikimi yapılmıştır. Bakım çalışmaları 2015-2017 yılları arasında gerçekleştirilmiştir. Bu kapsamda tamamlama dikimi, ot alma, çapa ve teras onarımı yapılmıştır. Koruma devam etmektedir.

Sahaya yapılan ziyarette teraslarda bozulmaların olmadığı, teraslardaki fidanların genel durumunun (görünümlerinin sağlıklı, yıllık büyümelerinin normal) iyi olduğu, fidan tutma yüzdesinin yüksek olduğu gözlenmiştir.

Sahanın tel örgü ile çevrili olduğu, tel örgülerde bir tahribatın ve otlatma baskısının olmadığı gözlenmemiştir. Sahada faaliyet tanıtım levhası ile giriş kapsının bulunmadığı görülmüştür.

Sahada bakım (ot alma, çapa ve teras onarımı) çalışmaları 2017 yılı itibariyle tamamlanmıştır. Ancak, korumanın devam ettirilmesi ve sahanın belirli aralıklarla kontrol edilerek ihtiyaç olduğu taktirde gerekli bakımların yapılması gerekmektedir. Sahada erozyon kontrolü amacıyla alınan önlemlerin yeterli ve yerinde olduğu, mevcut durumda ilave bir önlemin alınmasına ihtiyaç olmadığı değerlendirilmektedir.

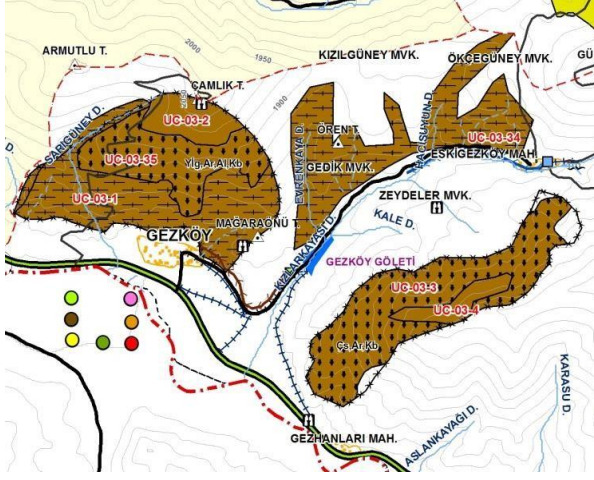
- Gezköy, UC-03-01, 02 ve35 nolu alanlar (148,03 ha):

MC-03-35 nolu proje alanında, Toprak muhafaza tesis faaliyeti kapsamında 2014 yılında toprak işleme (makinelı), dikenli tel çit ihatası ve fidan (*Sarıçam*) dikimi yapılmıştır. Bakım çalışmaları 2015-2017 yılları arasında gerçekleştirilmiştir. Bu kapsamda tamamlama dikimi, ot alma, çapa ve teras onarımı yapılmıştır. Koruma devam etmektedir.

Sahaya yapılan ziyarette teraslarda bozulmaların olmadığı, teraslardaki fidanların genel durumunun (görünülerinin sağlıklı, yıllık büyümelerinin normal) iyi olduğu, fidan tutma yüzdesinin yüksek olduğu gözlenmiştir.

Sahanın tel örgü ile çevrili olduğu, tel örgülerde bir tahribatın ve otlama baskısının olmadığı gözlenmiştir. Sahada faaliyet tanıtım levhası ile giriş kapsının bulunmadığı görülmüştür.

Sahada bakım (ot alma, çapa ve teras onarımı) çalışmaları 2017 yılı itibariyle tamamlanmıştır. Ancak, korumanın devam ettirilmesi ve sahanın belirli aralıklarla kontrol edilerek ihtiyaç olduğu takdirde gerekli bakımların yapılması gerektiği değerlendirilmektedir.
